ქ. თბილისის შემოვლითი რკინიგზის ტრასის გასწვრივ განვითარებული საშიში გეოლოგიური პროცესების მიმოხილვა

ნიკო ფოფორაძე გამოყენებითი გეოლოგიის დეპარტამენტი, საქართველოს ტექნიკური უნივერსიტეტი, საქართველო, 0160, თბილისი, მ. კოსტავას 75
E-mail: nick.poporadze@gmail.com

Overview of Hazardous Geological Processes on the Tbilisi Bypass Railway

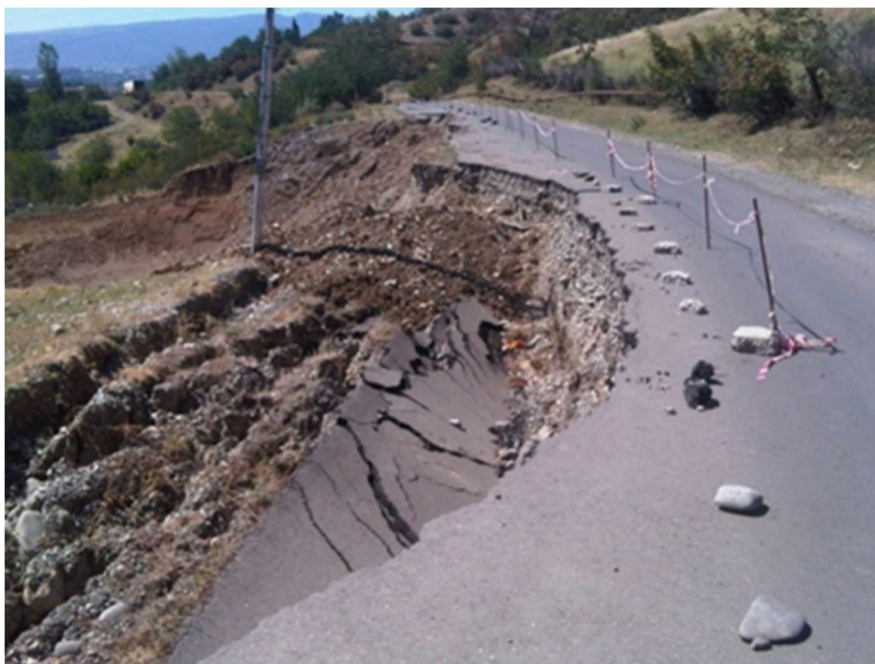
სურ. 1

რკინიგზის ახალი ხაზის საწყისი წერტილიდან, დაბა ზაჰესიდან მდ. გლდანულას გადაკვეთამდე საშიში გეოლოგიური პროცესების განვითარების ალბათობა პრაქტიკულად არ არსებობს, თუმცა, აღსანიშნავია, რომ რკინიგზის მშენებლობისას დაიწყება პირველი გვირაბის გამოსასვლელი პორტალი, გლდანის ხევის მარჯვენა ფერდი, რამაც დააზიანა მის თავზე გამავალი საავტომობილო გზა (26 მაისის ქუჩა) (სურ. 1).

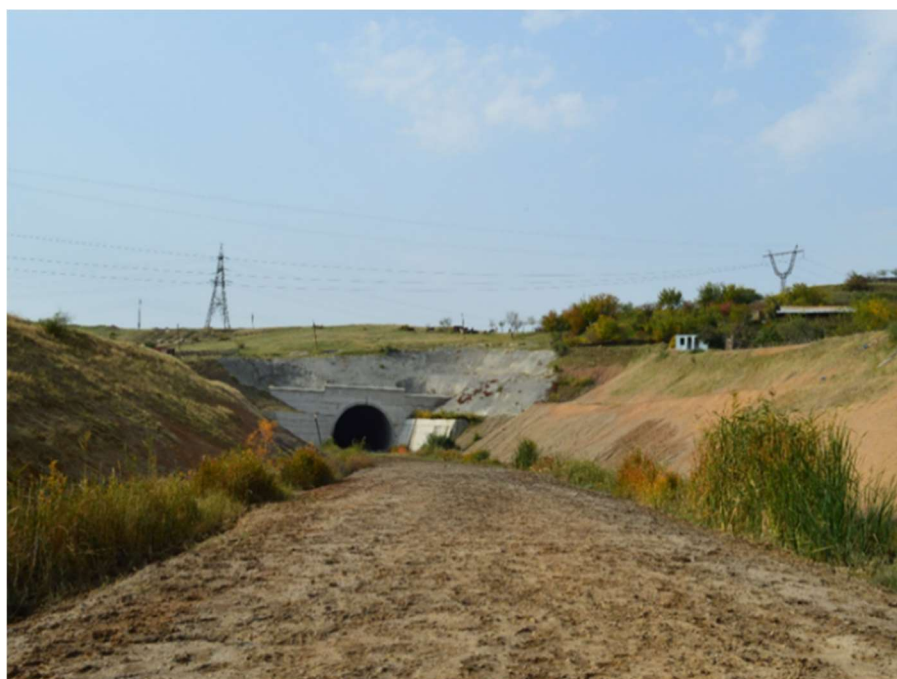
სურ. 2

გლდანის ტერიტორიაზე, ე.წ. „დიდი ტბის“ მიმდებარედ მეორე გვირაბის გამოსასვლელიდან ტრასის დაახლოებით 100 მეტრი სიგრძის მონაკვეთი გრუნტების გადატენიანების გამო დაჭაობებულია, ასევე ამოვსებულია ტრასის გასწვრივ არსებული სადრენაჟო არხებიც (სურ 2), რის გამოც მათი ფუნქცია დაკარგულია. მოცემულ ტერიტორიაზე ასევე გასათვალისწინებელია სუფოზიური პროცესების განვითარების ალბათობაც, რამაც შეიძლება გამოიწვიოს ტრასის დეფორმაცია.

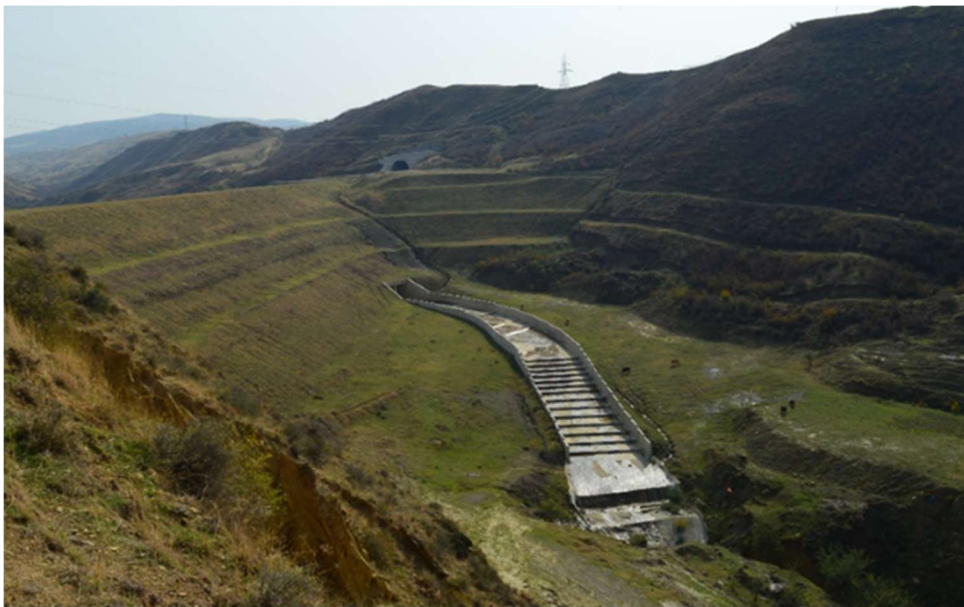
სურ. 3

მდ. ხევძმარას კალაპოტი ახალი შემოვლითი რკინიგზის ტრასის გასწვრივ ერთ-ერთი ყველაზე რთული უბანია. მდინარის ხეობაში მიმდინარეობს ინტენსიური სიღრმითი და გვერდითი ეროზიული პროცესები, პერიოდულად ღვარცოფული ნაკადების გავლით. მდინარის ხეობის ბორცზე ფიქსირ-

დება როგორც აქტიურ დინამიკაში მყოფი, ასევე სტაბილიზებული მეწყრული სხეულები. აღნიშნული ფაქტორების გათვალისწინებით მოცემულ უბანზე საჭიროა ყურადღების განსაკუთრებით გამახვილება და მისი დეტალური კვლევა (სურ. 3).

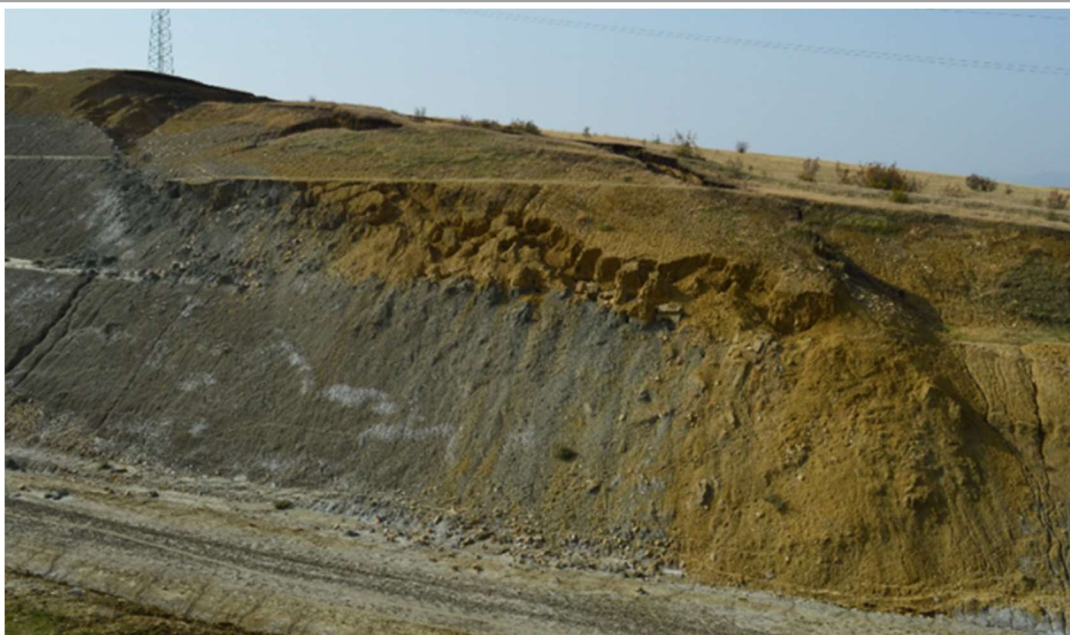
სურ. 4

მდ. ხევძმარადან დაახლოებით ერთი კილომეტრის დაშორებით, მარჯვენა ფერდოზე, განვითარებულია ჩრდილო-აღმოსავლური ექსპოზიციის პირველი მეწყერი (სურ.4). მეწყრული სხეულის ფართობი 2018 წლისათვის იყო 3800 მ², ხოლო დღეისათვის მისი ფართობი გაზრდილია 20 500 მ²-მდე (სურ. 5). იგი განვითარებულია დელუვიონში, რომელშიც ფიქსირდება ძირითადი ქანების ვიწრო გამიშვლებები. მეწყერი აქტიურ დინამიკაშია, რო-

მელმაც დააზიანა მაღალი ძაბვის ელექტოგადამცემი ანძა. მეწყრული სხეულის მოცულობის ასეთი მკვეთრი გაზრდა მიუთითებს მაღალი საშიშროების რისკზე, აქედან გამომდინარე, გადავწყვიტეთ აღნიშნული მეწყრული სხეულის ფერდობის მდგრადობის დაანგარიშება GEO5 პროგრამის გამოყენებით, რომლის შედეგებიც მოცემულია სტატიის ბოლოს დანართების სახით.
